Effiziente Trocknung von LKW-Außenteilen

Das Trocknen und Abdunsten von Wasserlacken erfordert viel Zeit und Energie. Wie erfolgreich eine Umstellung im Trocknungsprozess sein kann, zeigt das Beispiel des schwedischen Nutzfahrzeugherstellers Scania. Am niederländischen Standort Meppel wurde mit effizienten Technologien kostengünstig und ohne größere Umbauten nachgerüstet.

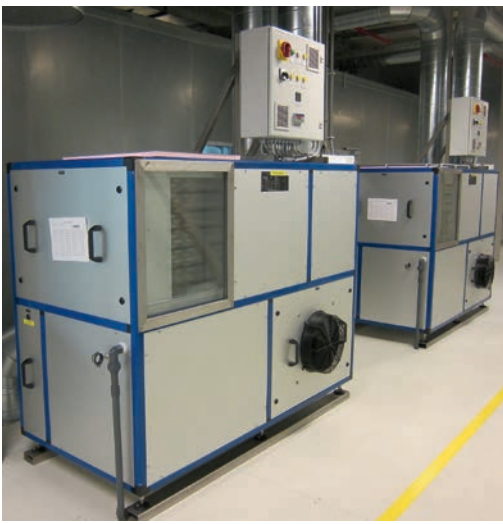
Zwei kompakte Anlagen zur Kondensationstrocknung sorgen für das richtige Klima im Lackierprozess. Trockene Luft wird über das Trocknungsgut geführt und entzieht somit die Feuchtigkeit.

Nach ersten Versuchen vor Ort bei Harter am Standort Stiefenhofen im Allgäu wurden schließlich zwei Anlagen gekauft und in Betrieb genommen. Statt einer großen Anlage investierte Scania in zwei kleinere Aggregate (Typ Airgenex 9500) zur Kondensationstrocknung. Die Geräte mit den Abmessungen von 2400 x 1100 x 1800 mm (Länge x Breite x Höhe) sind auf eine Anschlussleistung von jeweils 10,95 kWh ausgelegt.

Die Airgenex-Anlagen für die Kondensationstrocknung auf Wärmepumpenbasis spielen bei Scania eine entscheidende Rolle. Das Anlagenkonzept wurde vor über 20 Jahren von Harter entwickelt und wird seither in verschiedenen Bereichen der Industrie eingesetzt. Die Anlagentechnik ist für die Lacktrocknung der Kunststoffteile aufgrund der Niedertemperaturtrocknung ideal. Lackierte Oberflächen trocknen homogen von innen heraus. Trockene und somit ungesättigte Luft wird der Abdunstzone zugeführt. Anschließend wird der nun mit Feuchtigkeit beladenen Luft im Entfeuchtungsmodul die gespeicherte Feuchte entzogen. Das überschüssige Wasser wird zusammen mit dem Lösemittel auskondensiert und in einem separaten Container aufgefangen. Auf diese Weise konnte die relative Luftfeuchte in der Abdunstzone von 65 auf 23 Prozent gesenkt werden.

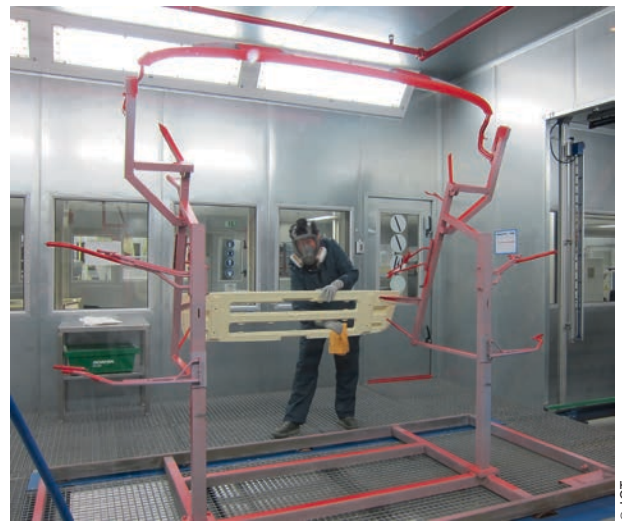
Um einen möglichst geringen Wassereintrag in den nachfolgenden Beschichtungsprozess zu erzielen, werden die Teile bei Bedarf mit einem Ledertuch manuell nachgetrocknet.
