# Effiziente Trocknung von LKW-Außenteilen

Das Trocknen und Abdunsten von Wasserlacken erfordert viel Zeit und Energie. Wie erfolgreich eine Umstellung im Trocknungsprozess sein kann, zeigt das Beispiel des schwedischen Nutzfahrzeugherstellers Scania. Am niederländischen Standort Meppel wurde mit effizienten Technologien kostengünstig und ohne größere Umbauten nachgerüstet.

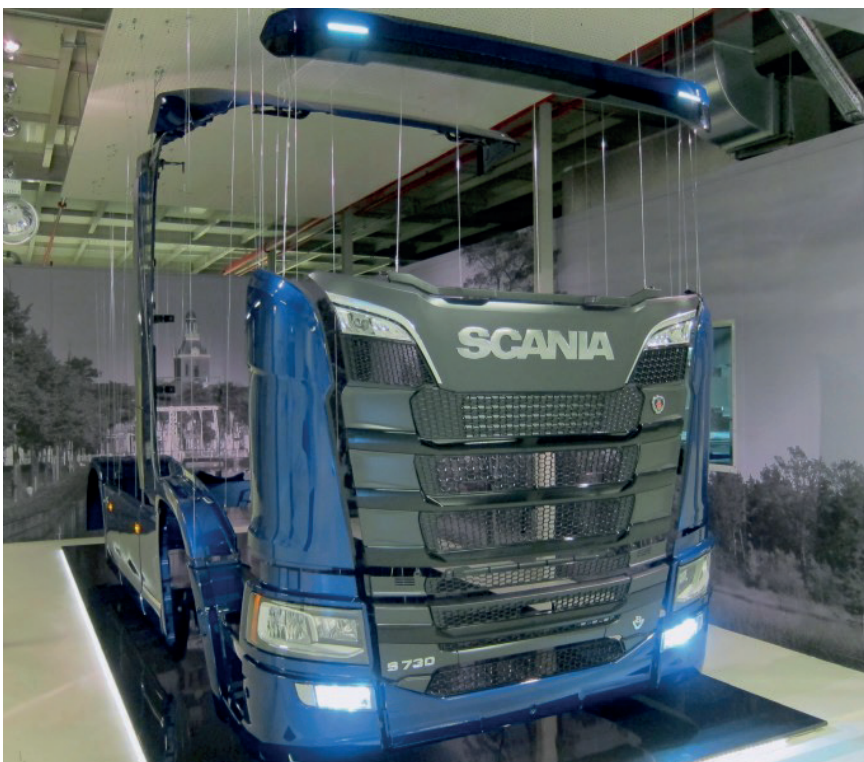
Am Standort Meppel (Niederlande) lackiert Scania Lkw-Außenteile für die drei europäischen Produktionsstandorte Zwolle (Niederlande), Angers (Frankreich) und Södertälje (Schweden).

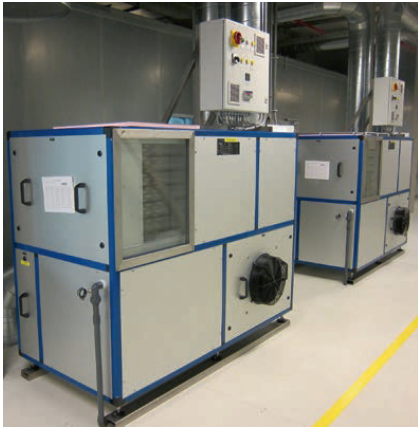
Zwei Wärmepumpenmodule bereiten die Prozessluft auf und sorgen somit für das richtige Klima im Trocknungsprozess. Extrem trockene Luft wird über das Trocknungsgut geführt und entzieht somit die Feuchtigkeit – bei niedrigen Temperaturen.

Die Airgenex-Anlagen für die Kondensationstrocknung auf Wärmepumpenbasis spielen bei Scania eine entscheidende Rolle. Das Anlagenkonzept wurde von Harter bereits 1991 entwickelt und wird seither in verschiedenen Bereichen der Industrie eingesetzt. Die Anlagentechnik ist für die Lacktrocknung der Kunststoffteile aufgrund der Niedertemperaturtrocknung ideal. Lackierte Oberflächen trocknen homogen von innen heraus. Trockene und somit ungesättigte Luft wird der Abdunstzone zugeführt. Anschließend wird der nun mit Feuchtigkeit beladenen Luft im Entfeuchtungsmodul die gespeicherte Feuchte entzogen. Das überschüssige Wasser wird zusammen mit dem Lösemittel auskondensiert und in einem separaten Container aufgefangen. Auf diese Weise konnte die relative Luftfeuchte in der

Abdunstzone von 65 auf 23 Prozent gesenkt werden. Die Trocknungszeiten sind physikalisch bedingt sehr kurz, da das Wasser aus dem Lack herausgetrocknet wird. Sobald das Wasser aus dem Lack abgedunstet ist, kann der Lack chemisch aushärten. Die Kondensationstrocknung arbeitet im geschlossenen System ohne Abluft. Durch immer gleichbleibende und wetterunabhängige Trocknungsparameter bleibt die Qualität der Trocknung stets konstant. Umgesetzt wurde das Projekt in einem engen Zeitplan. Nach der ersten Entscheidung im Dezember 2015 sollte die Anlage bereits im August 2016 implementiert sein. Auch hier wurde die Vorgabe von Scania erfüllt. „Die Firma Harter konnte uns garantieren, dass sie das Projekt in dieser kurzen Zeit umsetzen können“, so van Steeg. Die Luftfeuchtigkeit in der Abdunstzone konnte durch den Einbau der Anlagen von 65 auf 23 Prozent gesenkt werden. „Die Haftung hat sich dadurch weiter verbessert. Jetzt arbeitet durch die Luftentfeuchtung auch der Härteofen selbst besser. Wir haben mit der gleichen Temperatur einen besseren Erfolg“, resümiert van Steeg. Gleichzeitig werden damit die von Scania in Schweden vorgegebenen Zielwerte vollumfänglich erfüllt. //
